VILLE DE VINCENNES

RAPPORT D'ETUDE - INVENTAIRE ET DIAGNOSTIC DE 17
ROBINIA PSEUDOACACIA

**Boulevard de la Libération de la rue du Commandant Mowat à
la rue Diderot, côté impair**

DATE DE VISITE : 20 JANVIER 2020

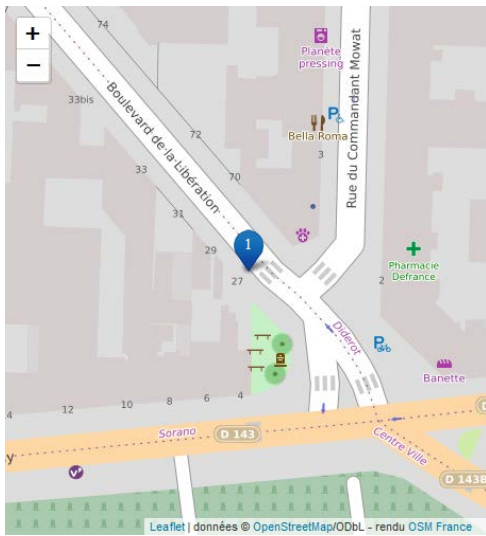
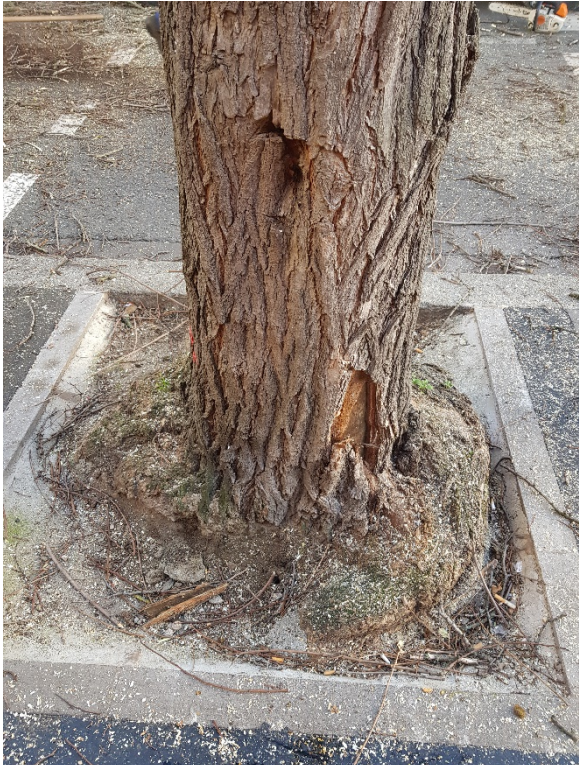
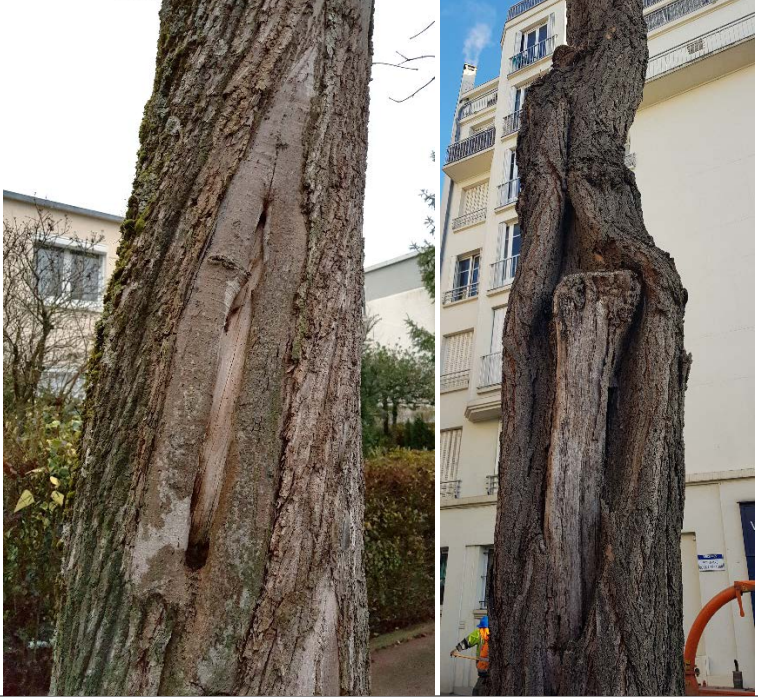
BOULEVARD DE LA LIBERATION – ARBRE N°1 / 20 janvier 2020

Essence :	Robinia pseudoacacia (Robinier faux acacia)
Port :	Semi-libre
Type de plantation :	Alignement
Stade de développement :	Mature
Hauteur :	de 10 à 20m
Taille de la couronne :	- de 5m
Circonférence :	de 101 à 150cm
Aménagement du pied :	Enrobé
Contrainte 1 :	Façade
Contrainte 2 :	Signalisation
Remarques sur les contraintes :	
Etat du collet :	Blessé

Etat du fût :	Cavité ouverte

Etat du houppier :	Satisfaisant
Vigueur du sujet :	Moyenne
Etat général :	Très altéré
Remarques :	Collet émergeant avec nécrose d'écorce / Petite blessure au collet / Blessure à 1,50m sur le tronc côté route / Cavité ouverte à l'ancienne insertion d'une branche basse, ouverture sur 40% de la circonférence sur 70cm de haut
Détérioration racinaire :	N.C.
Niveau du risque :	Important
Etude sécuritaire complémentaire :	Non nécessaire
Remarques sur étude sécuritaire :	
Préconisation :	Abattage MT pour renouvellement / Surveillance tous les 6 mois des défauts mécaniques et de l'état physiologique et sanitaire / Visite après débourrement afin de contrôler la réaction après la taille de réduction

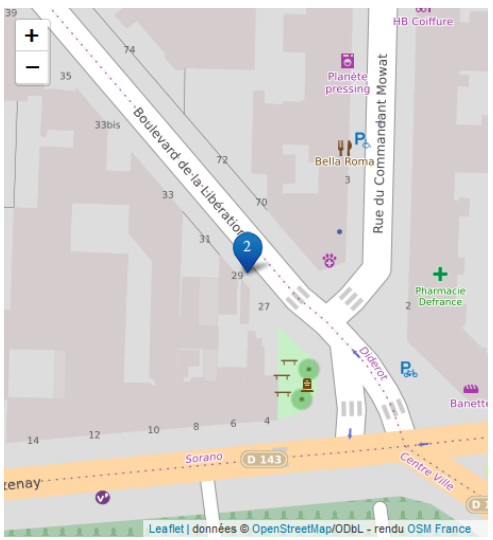
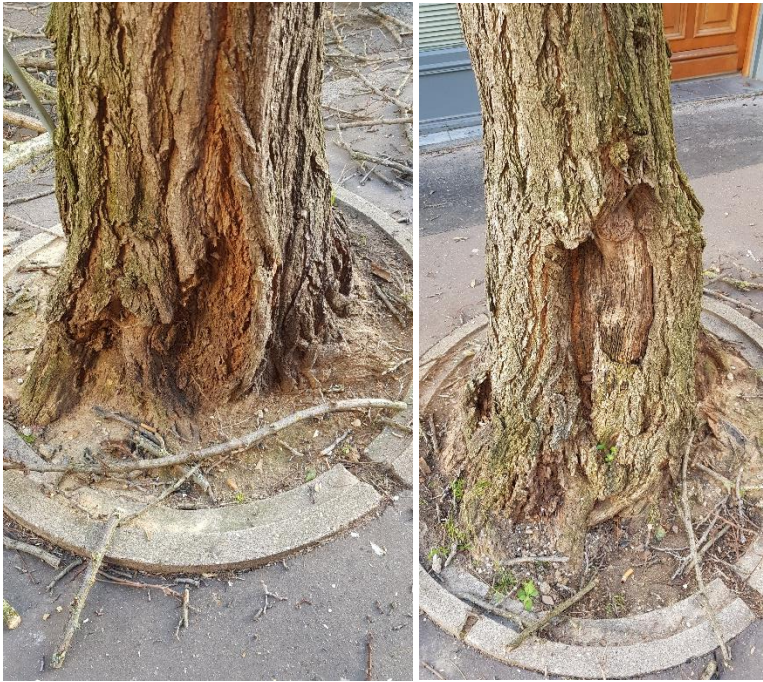
BOULEVARD DE LA LIBERATION – ARBRE N°2 / 20 janvier 2020

Essence :	Robinia pseudoacacia (Robinier faux acacia)
Port :	Semi-libre
Type de plantation :	Alignement
Stade de développement :	Mature
Hauteur :	de 10 à 20m
Taille de la couronne :	- de 5m
Circonférence :	de 51 à 100cm
Aménagement du pied :	Enrobé
Contrainte 1 :	Façade
Contrainte 2 :	Signalisation
Remarques sur les contraintes :	
Etat du collet :	Très altéré

Etat du fût :	Altéré
Etat du houppier :	Satisfaisant

Vigueur du sujet :	Moyenne
Etat général :	Très altéré
Remarques :	Nécrose d'écorce au collet / Blessure de stationnement à la base du tronc
Détérioration racinaire :	N.C.
Niveau du risque :	Important
Etude sécuritaire complémentaire :	Non nécessaire
Remarques sur étude sécuritaire :	
Préconisation :	Abattage MT pour renouvellement / Surveillance tous les 6 mois des défauts mécaniques et de l'état physiologique et sanitaire / Visite après débourement afin de contrôler la réaction après la taille de réduction

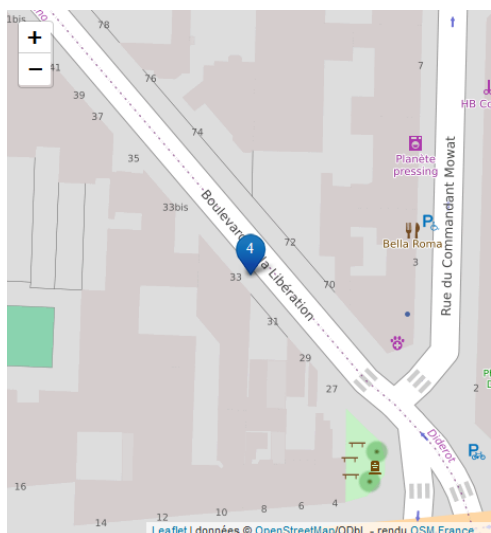
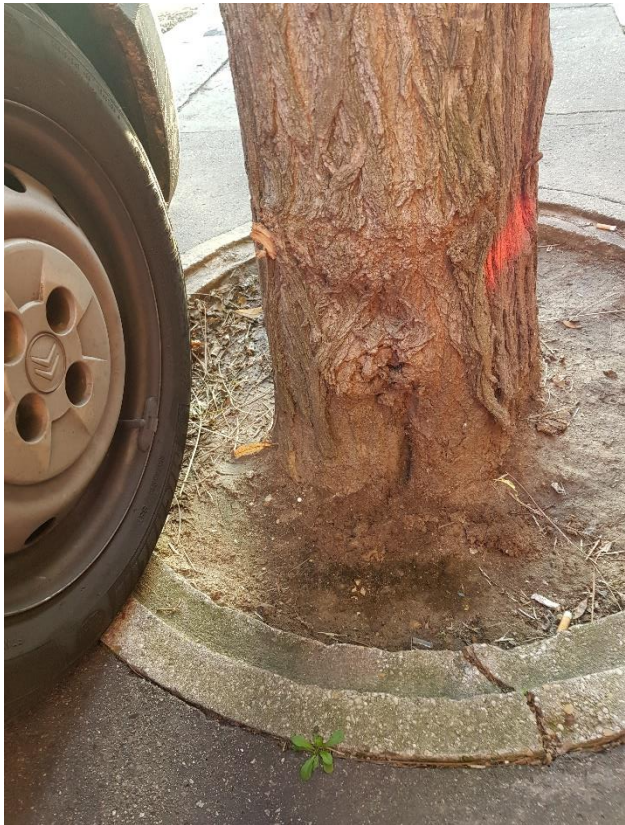
BOULEVARD DE LA LIBERATION – ARBRE N°4 / 20 janvier 2020

Essence :	Robinia pseudoacacia (Robinier faux acacia)
Port :	Semi-libre
Type de plantation :	Alignement
Stade de développement :	Mature
Hauteur :	de 10 à 20m
Taille de la couronne :	- de 5m
Circonférence :	de 51 à 100cm
Aménagement du pied :	Enrobé
Contrainte 1 :	Façade
Contrainte 2 :	Parking
Remarques sur les contraintes :	
Etat du collet :	Blessé

Etat du fût :	Satisfaisant
Etat du houppier :	Blessé
Vigueur du sujet :	Bonne
Etat général :	Satisfaisant
Remarques :	Petite blessure au collet
Détérioration racinaire :	N.C.
Niveau du risque :	Peu important
Etude sécuritaire complémentaire :	Non nécessaire
Remarques sur étude sécuritaire :	
Préconisation :	Abattage MT pour renouvellement / Surveillance tous les 6 mois des défauts mécaniques et de l'état physiologique et sanitaire / Visite après débourrement afin de contrôler la réaction après la taille de réduction

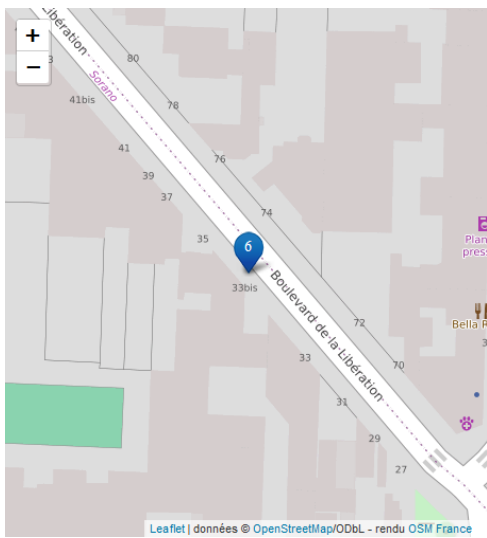
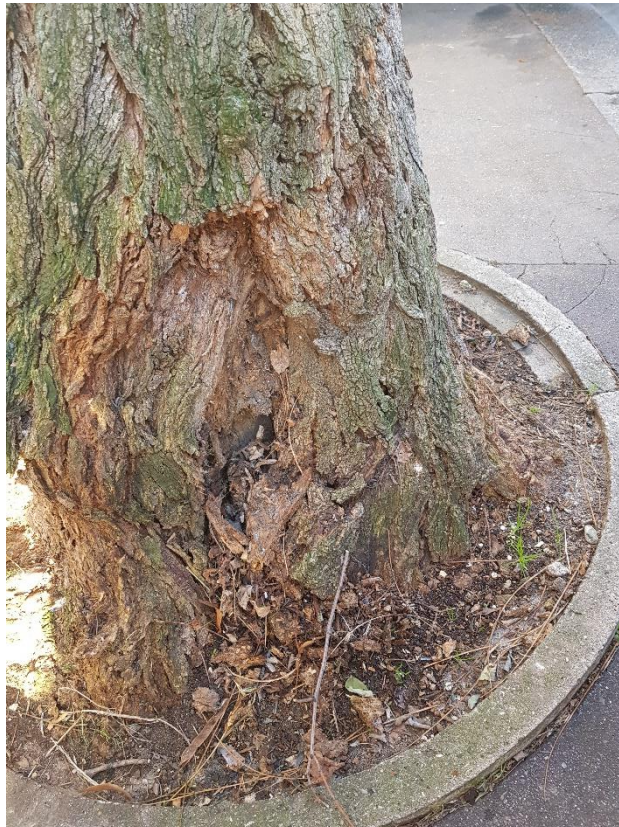
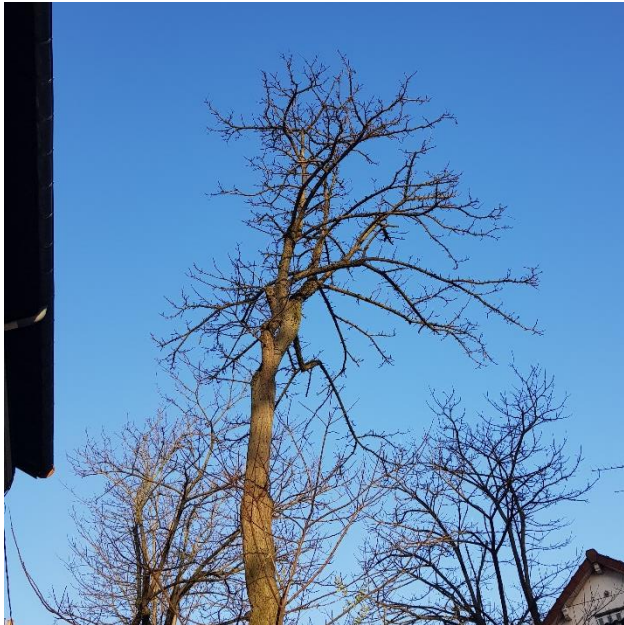
BOULEVARD DE LA LIBERATION – ARBRE N°6 / 20 janvier 2020

Essence :	Robinia pseudoacacia (Robinier faux acacia)
Port :	Semi-libre
Type de plantation :	Alignement
Stade de développement :	Mature
Hauteur :	de 10 à 20m
Taille de la couronne :	- de 5m
Circonférence :	de 51 à 100cm
Aménagement du pied :	Enrobé
Contrainte 1 :	Façade
Contrainte 2 :	Parking
Remarques sur les contraintes :	
Etat du collet :	Cavité ouverte

Etat du fût :	Très altéré

Etat du houppier :	Blessé
Vigueur du sujet :	Faible
Etat général :	Dangereux
Remarques :	Cavité ouverte au collet descendante dans les mâts racinaires, ancrage de l'arbre défaillant / Nécrose d'écorce
Détérioration racinaire :	N.C.
Niveau du risque :	Très important
Etude sécuritaire complémentaire :	Non nécessaire
Remarques sur étude sécuritaire :	
Préconisation :	Abattage URG

Les *Robinia pseudoacacia* N° **6, 7 et 22** présentent des **défauts mécaniques** pouvant engendrer la **rupture d'un organe**. La fréquentation du site étant élevée (passage de piétons et de véhicules à l'aplomb des arbres), ces arbres sont considérés **douteux voir dangereux**. Leur **évolution est défavorable** et leur **espérance de maintien est très limitée**. Pour éviter tout risque d'accident leur **abattage en urgence** est préconisé.

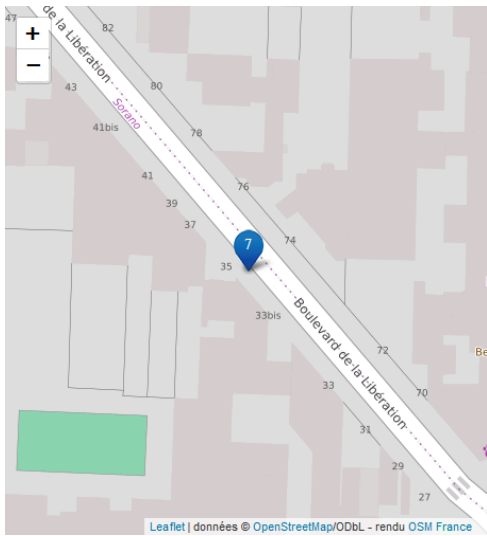
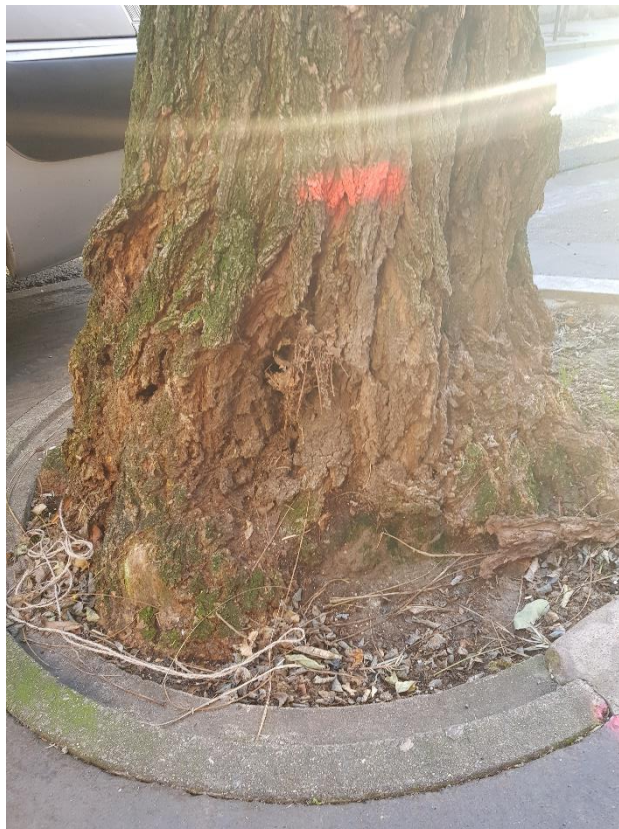
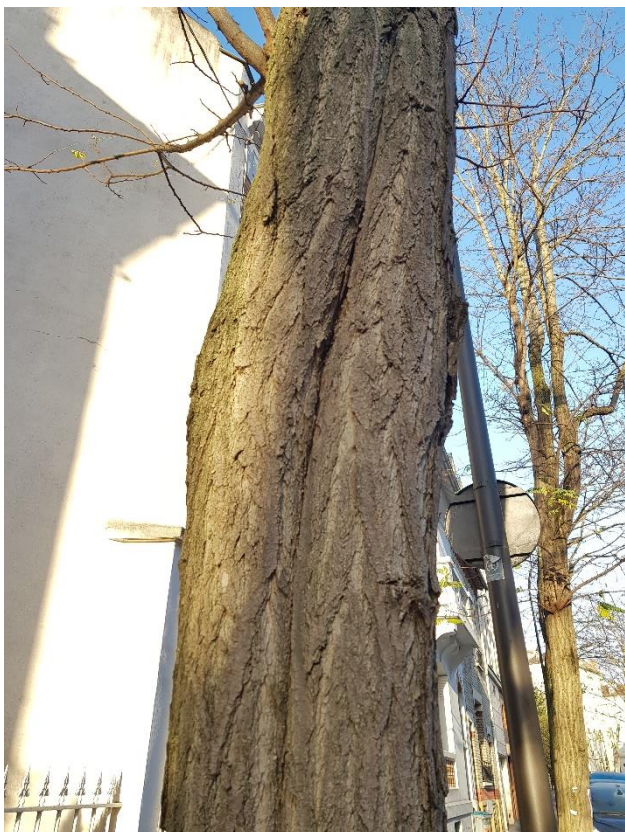
BOULEVARD DE LA LIBERATION – ARBRE N°7 / 20 janvier 2020

Essence :	Robinia pseudoacacia (Robinier faux acacia)
Port :	Semi-libre
Type de plantation :	Alignement
Stade de développement :	Mature
Hauteur :	de 10 à 20m
Taille de la couronne :	- de 5m
Circonférence :	de 51 à 100cm
Aménagement du pied :	Enrobé
Contrainte 1 :	Façade
Contrainte 2 :	Réseaux aériens
Remarques sur les contraintes :	Réverbère
Etat du collet :	Cavité ouverte

Etat du fût :	Blessé

Etat du houppier :	Blessé
Vigueur du sujet :	Moyenne
Etat général :	Douteux
Remarques :	Nécrose d'écorce au collet / Ancienne blessure au tronc refermée sur 2m de haut
Détérioration racinaire :	N.C.
Niveau du risque :	Très important
Etude sécuritaire complémentaire :	Non nécessaire
Remarques sur étude sécuritaire :	
Préconisation :	Abattage URG

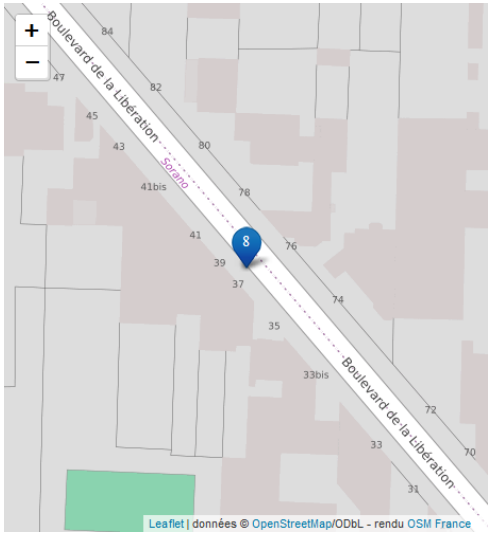
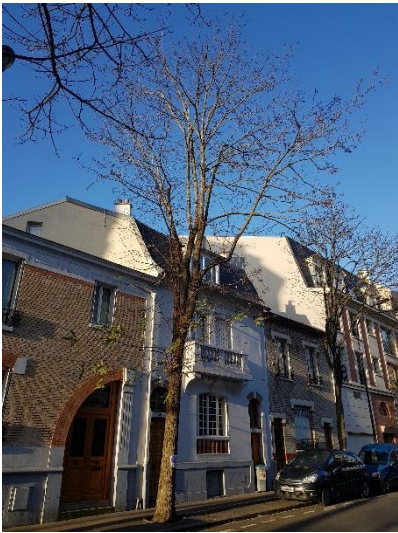
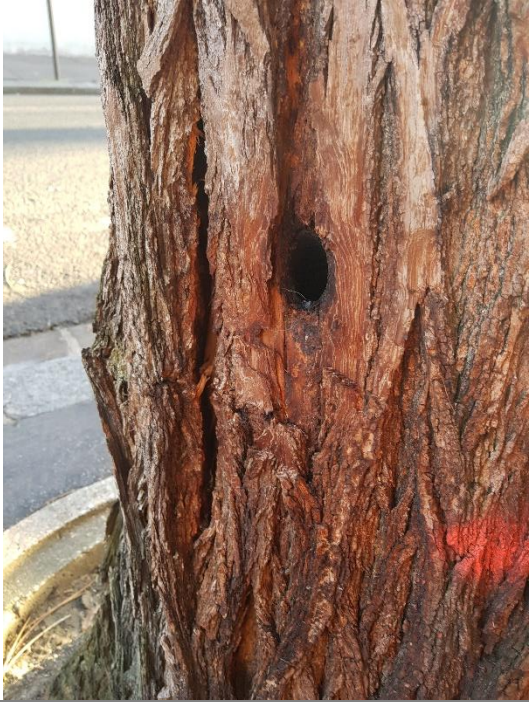
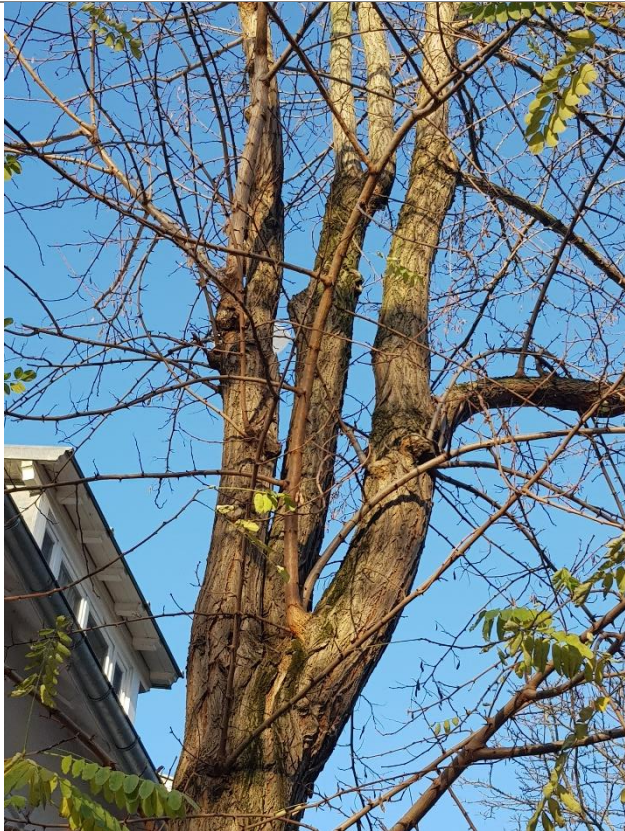
BOULEVARD DE LA LIBERATION – **ARBRE N°8** / 20 janvier 2020

Essence :	Robinia pseudoacacia (Robinier faux acacia)
Port :	Semi-libre
Type de plantation :	Alignement
Stade de développement :	Mature
Hauteur :	de 10 à 20m
Taille de la couronne :	- de 5m
Circonférence :	de 101 à 150cm
Aménagement du pied :	Enrobé
Contrainte 1 :	Façade
Contrainte 2 :	Parking
Remarques sur les contraintes :	
Etat du collet :	Satisfaisant
Etat du fût :	Blessé

Etat du houppier :	Ecorce incluse

Vigueur du sujet :	Moyenne
Etat général :	Altéré
Remarques :	Nécrose d'écorce au collet / Blessure sur le tronc volontaire à 50cm. Ecorce incluse entre les trois brins de la première fourche
Détérioration racinaire :	N.C.
Niveau du risque :	Important
Etude sécuritaire complémentaire :	Non nécessaire
Remarques sur étude sécuritaire :	
Préconisation :	Abattage MT pour renouvellement / Surveillance tous les 6 mois des défauts mécaniques et de l'état physiologique et sanitaire / Visite après débourrement afin de contrôler la réaction après la taille de réduction

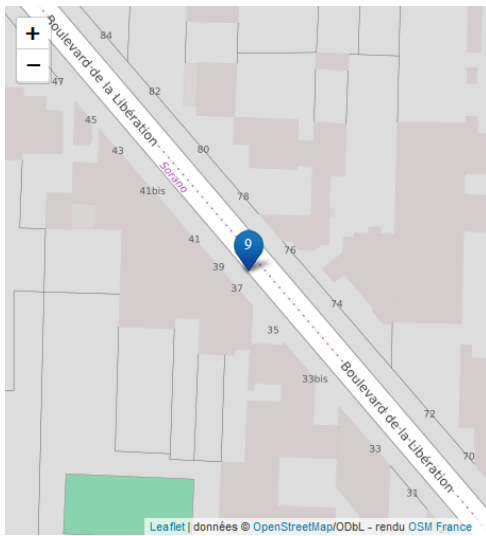
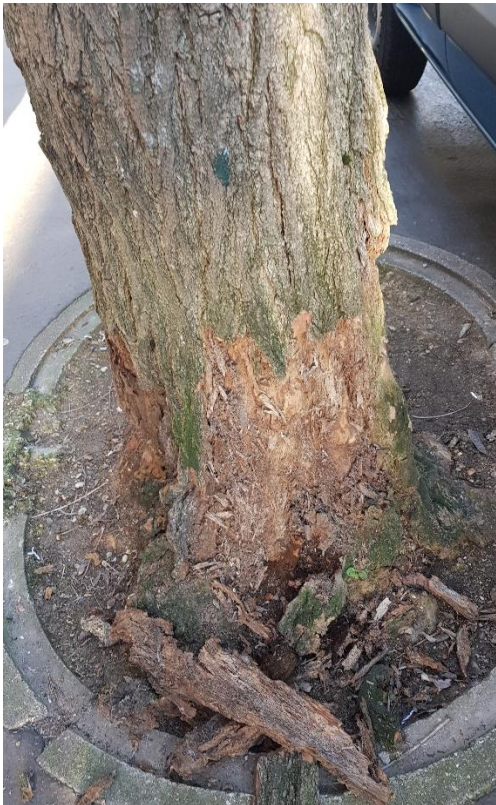
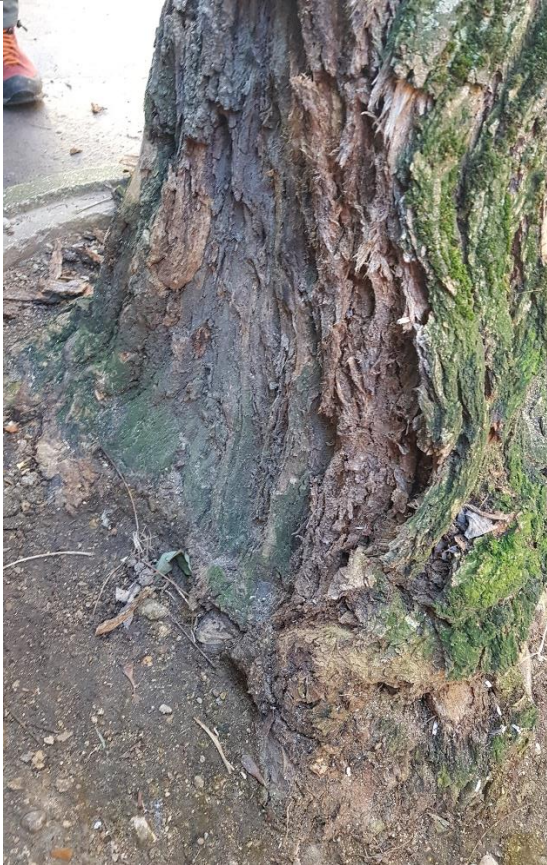
BOULEVARD DE LA LIBERATION – ARBRE N°9 / 20 janvier 2020

Essence :	Robinia pseudoacacia (Robinier faux acacia)
Port :	Semi-libre
Type de plantation :	Alignement
Stade de développement :	Mature
Hauteur :	de 10 à 20m
Taille de la couronne :	- de 5m
Circonférence :	de 101 à 150cm
Aménagement du pied :	Enrobé
Contrainte 1 :	Façade
Contrainte 2 :	Réverbère
Remarques sur les contraintes :	
Etat du collet :	Très altéré

Etat du fût :	Blessé	
Etat du houppier :	Satisfaisant	
Vigueur du sujet :	Moyenne	
Etat général :	Très altéré	
Remarques :	Nécrose d'écorce au collet et large blessure de stationnement, reste 10% d'écorce sur la circonférence du collet / petite blessure au tronc	
Détérioration racinaire :	N.C.	
Niveau du risque :	Important	
Etude sécuritaire complémentaire :	Non nécessaire	
Remarques sur étude sécuritaire :		
Préconisation :	Abattage MT pour renouvellement / Surveillance tous les 6 mois des défauts mécaniques et de l'état physiologique et sanitaire / Visite après débourrement afin de contrôler la réaction après la taille de réduction

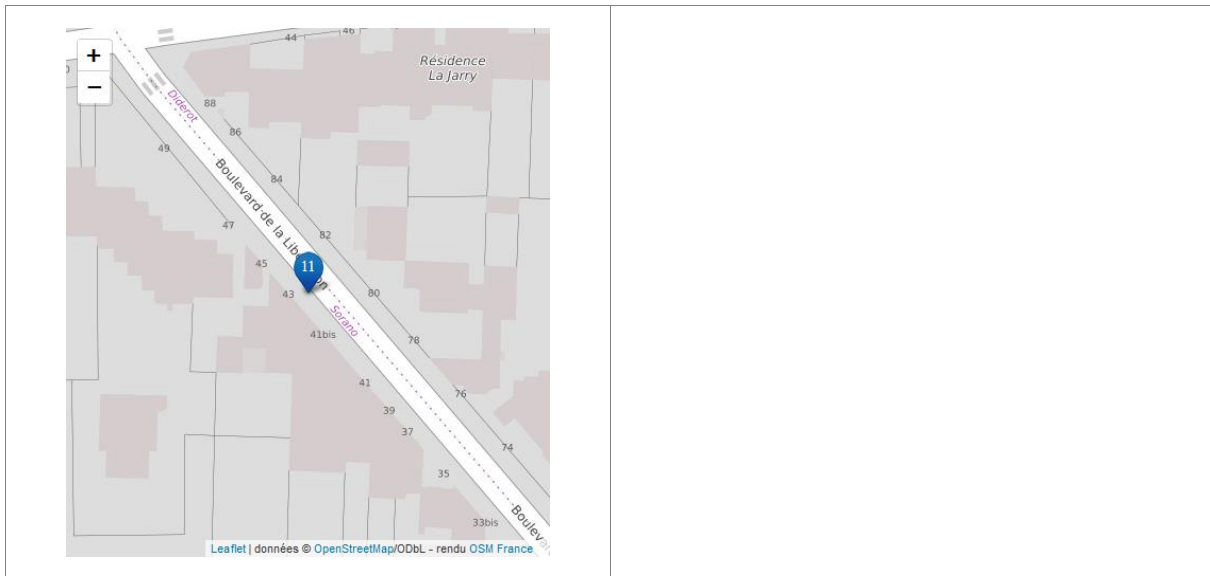
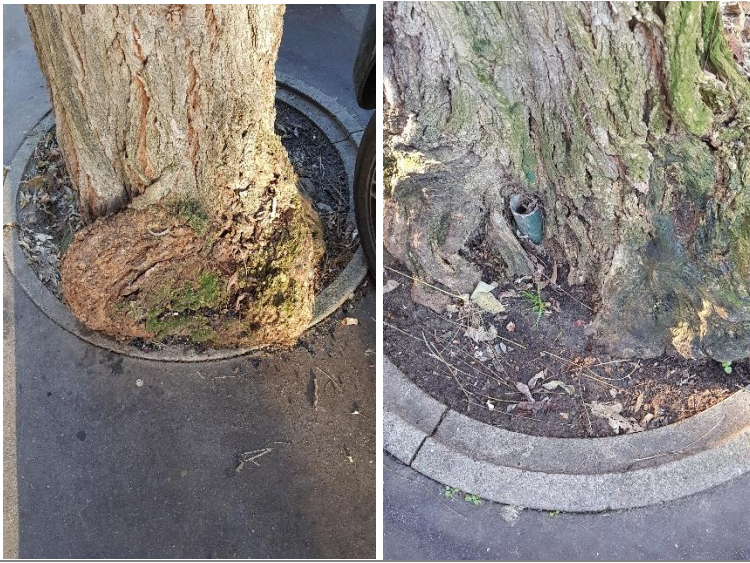
BOULEVARD DE LA LIBERATION – **ARBRE N°11** / 20 janvier 2020

Essence :	Robinia pseudoacacia (Robinier faux acacia)
Port :	Semi-libre
Type de plantation :	Alignement
Stade de développement :	Mature
Hauteur :	de 10 à 20m
Taille de la couronne :	- de 5m
Circonférence :	de 101 à 150cm
Aménagement du pied :	Enrobé
Contrainte 1 :	Façade
Contrainte 2 :	Parking
Remarques sur les contraintes :	
Etat du collet :	Très altéré

Etat du fût :	Blessé

Etat du houppier :	<p>Satisfaisant</p>  
Vigueur du sujet :	Faible
Etat général :	Très altéré
Remarques :	Collet émergent / Tube métallique inséré dans le collet / Blessure au niveau de la coupe à 3m avec altération du bois et décollement d'écorce
Détérioration racinaire :	N.C.
Niveau du risque :	Important
Etude sécuritaire complémentaire :	Non nécessaire
Remarques sur étude sécuritaire :	
Préconisation :	Abattage MT pour renouvellement / Surveillance tous les 6 mois des défauts mécaniques et de l'état physiologique et sanitaire / Visite après débournement afin de contrôler la réaction après la taille de réduction

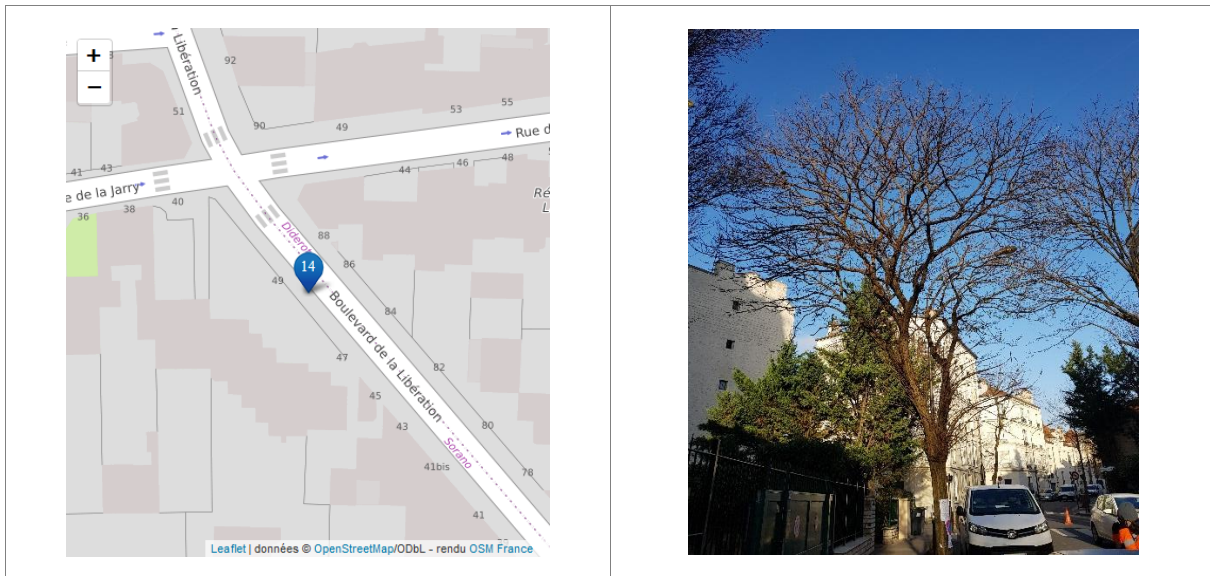
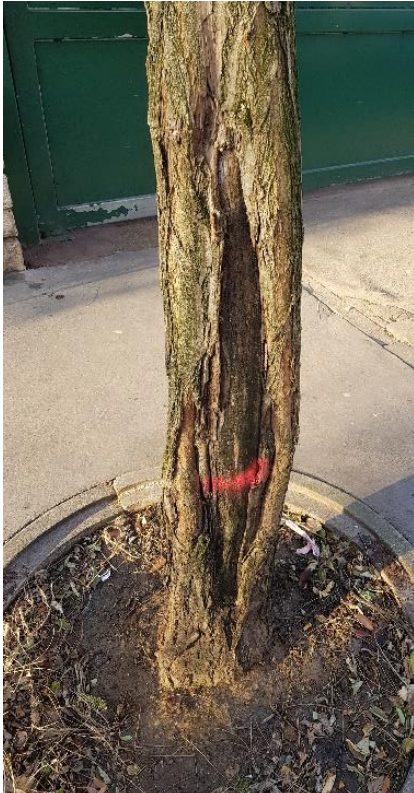
BOULEVARD DE LA LIBERATION – **ARBRE N°14** / 20 janvier 2020

Essence :	Robinia pseudoacacia (Robinier faux acacia)
Port :	Semi-libre
Type de plantation :	Alignement
Stade de développement :	Mature
Hauteur :	de 5 à 10m
Taille de la couronne :	- de 5m
Circonférence :	de 51 à 100cm
Aménagement du pied :	Enrobé
Contrainte 1 :	Parking
Contrainte 2 :	N.C.
Remarques sur les contraintes :	
Etat du collet :	Très altéré
Etat du fût :	Blessé

Etat du houppier :	Blessé
Vigueur du sujet :	Moyenne
Etat général :	Altéré
Remarques :	Nécrose d'écorce au collet / Blessure sur 1m de haut à partir du collet côté rue
Détérioration racinaire :	N.C.
Niveau du risque :	Important
Etude sécuritaire complémentaire :	Non nécessaire
Remarques sur étude sécuritaire :	
Préconisation :	Abattage MT pour renouvellement / Surveillance tous les 6 mois des défauts mécaniques et de l'état physiologique et sanitaire / Visite après débourrement afin de contrôler la réaction après la taille de réduction

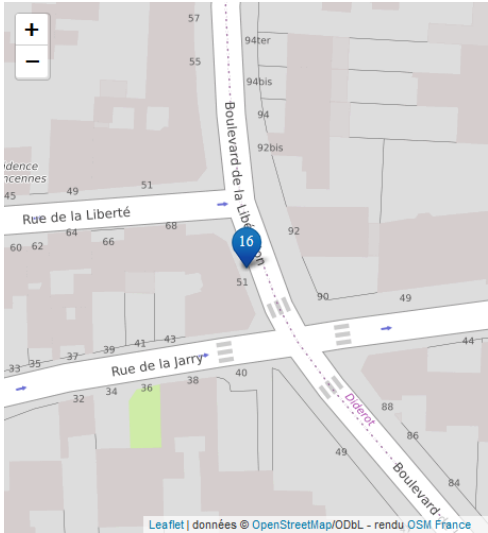
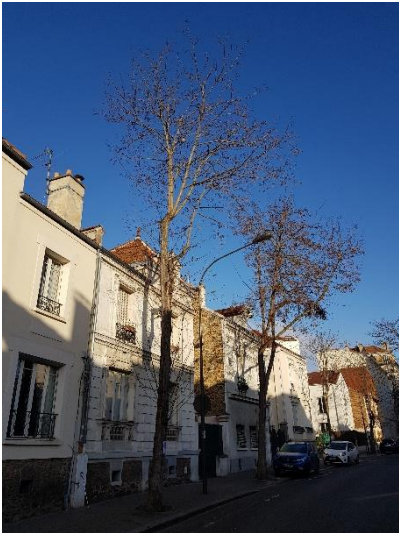
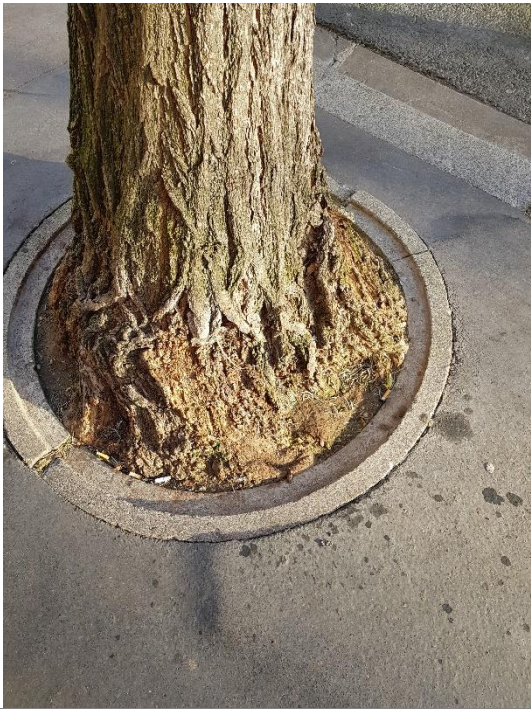
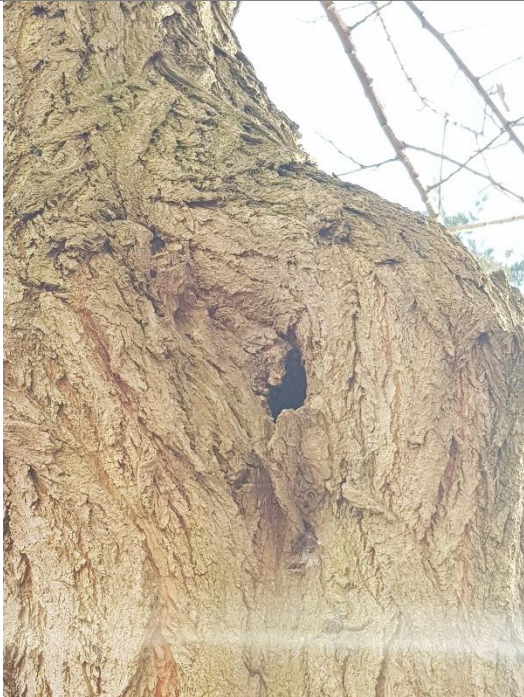
BOULEVARD DE LA LIBERATION – **ARBRE N°16** / 20 janvier 2020

Essence :	Robinia pseudoacacia (Robinier faux acacia)
Port :	Semi-libre
Type de plantation :	Alignement
Stade de développement :	Mature
Hauteur :	de 10 à 20m
Taille de la couronne :	- de 5m
Circonférence :	de 101 à 150cm
Aménagement du pied :	Enrobé
Contrainte 1 :	Façade
Contrainte 2 :	Réverbère
Remarques sur les contraintes :	
Etat du collet :	Blessé

Etat du fût :	Cavité interne

Etat du houppier :	Blessé
Vigueur du sujet :	Moyenne
Etat général :	Très altéré
Remarques :	Collet émergeant avec nécrose d'écorce / Blessure après arrachement d'une branche à écorce incluse, formation d'une cavité au même niveau
Détérioration racinaire :	N.C.
Niveau du risque :	Important
Etude sécuritaire complémentaire :	Non nécessaire
Remarques sur étude sécuritaire :	
Préconisation :	Abattage MT pour renouvellement / Surveillance tous les 6 mois des défauts mécaniques et de l'état physiologique et sanitaire / Visite après débourrement afin de contrôler la réaction après la taille de réduction

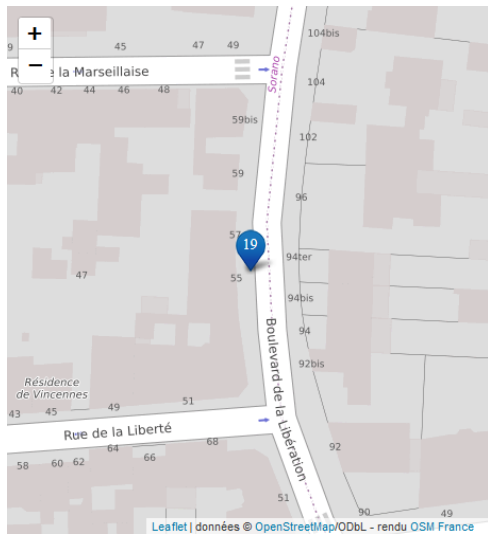
BOULEVARD DE LA LIBERATION – **ARBRE N°19** / 20 janvier 2020

Essence :	Robinia pseudoacacia (Robinier faux acacia)
Port :	Semi-libre
Type de plantation :	Alignement
Stade de développement :	Mature
Hauteur :	de 10 à 20m
Taille de la couronne :	- de 5m
Circonférence :	de 101 à 150cm
Aménagement du pied :	Enrobé
Contrainte 1 :	Façade
Contrainte 2 :	Réverbère
Remarques sur les contraintes :	
Etat du collet :	Blessé
Etat du fût :	Satisfaisant
Etat du houppier :	Satisfaisant
Vigueur du sujet :	Bonne
Etat général :	Satisfaisant
Remarques :	Petite blessure au collet
Détérioration racinaire :	N.C.
Niveau du risque :	Peu important
Etude sécuritaire complémentaire :	Non nécessaire
Remarques sur étude sécuritaire :	
Préconisation :	Abattage MT pour renouvellement / Surveillance tous les 6 mois des défauts mécaniques et de l'état physiologique et sanitaire / Visite après débouffement afin de contrôler la réaction après la taille de réduction

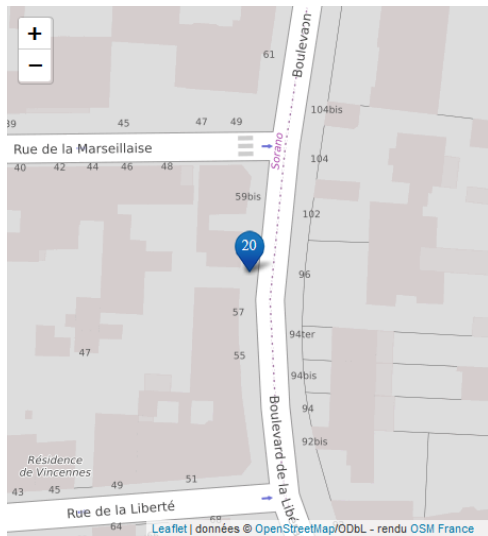
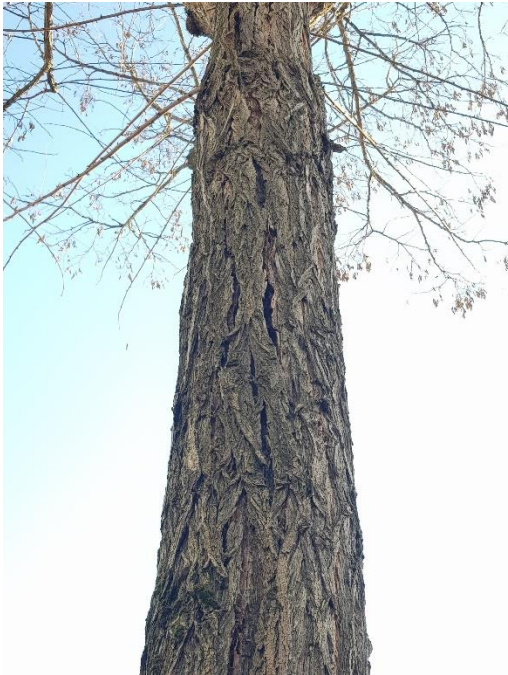
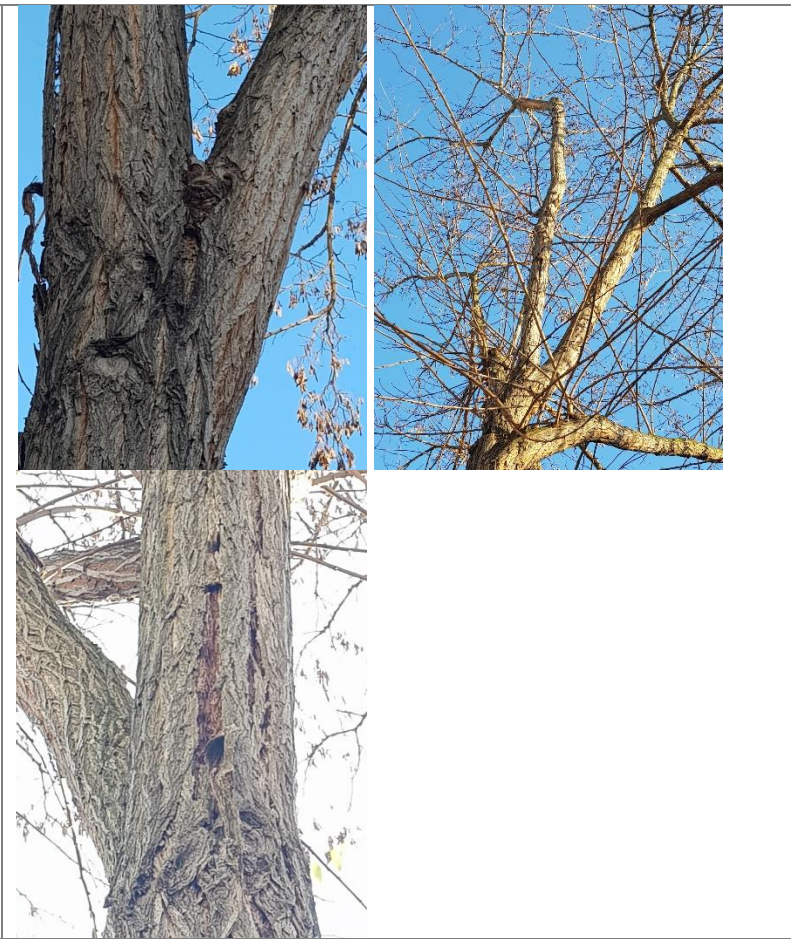
BOULEVARD DE LA LIBERATION – **ARBRE N°20** / 20 janvier 2020

Essence :	Robinia pseudoacacia (Robinier faux acacia)
Port :	Semi-libre
Type de plantation :	Alignement
Stade de développement :	Mature
Hauteur :	de 10 à 20m
Taille de la couronne :	- de 5m
Circonférence :	de 101 à 150cm
Aménagement du pied :	Enrobé
Contrainte 1 :	Façade
Contrainte 2 :	Réverbère
Remarques sur les contraintes :	
Etat du collet :	Blessé
Etat du fût :	Altéré

Etat du houppier :	Ecorce incluse

Vigueur du sujet :	Bonne
Etat général :	Altéré
Remarques :	Nécrose d'écorce au collet / Décollement d'écorce côté façade du collet jusqu'en haut de la première charpentièrre
Détérioration racinaire :	N.C.
Niveau du risque :	Peu important
Etude sécuritaire complémentaire :	Non nécessaire
Remarques sur étude sécuritaire :	
Préconisation :	Abattage MT pour renouvellement / Surveillance tous les 6 mois des défauts mécaniques et de l'état physiologique et sanitaire / Visite après débourrement afin de contrôler la réaction après la taille de réduction

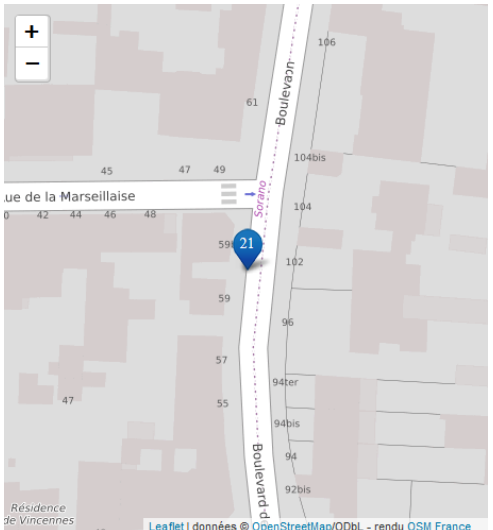
BOULEVARD DE LA LIBERATION – **ARBRE N°21** / 20 janvier 2020

Essence :	Robinia pseudoacacia (Robinier faux acacia)
Port :	Semi-libre
Type de plantation :	Alignement
Stade de développement :	Mature
Hauteur :	de 10 à 20m
Taille de la couronne :	- de 5m
Circonférence :	de 101 à 150cm
Aménagement du pied :	Enrobé
Contrainte 1 :	Façade
Contrainte 2 :	Réverbère
Remarques sur les contraintes :	
Etat du collet :	Satisfaisant
Etat du fût :	Satisfaisant
Etat du houppier :	Ecorce incluse
Vigueur du sujet :	Bonne
Etat général :	Légèrement altéré
Remarques :	
Détérioration racinaire :	N.C.
Niveau du risque :	Important
Etude sécuritaire complémentaire :	Non nécessaire
Remarques sur étude sécuritaire :	
Préconisation :	Abattage MT pour renouvellement / Surveillance tous les 6 mois des défauts mécaniques et de l'état physiologique et sanitaire / Visite après débourement afin de contrôler la réaction après la taille de réduction

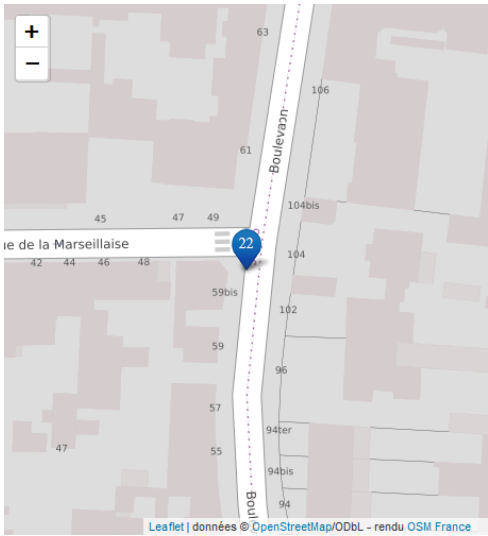
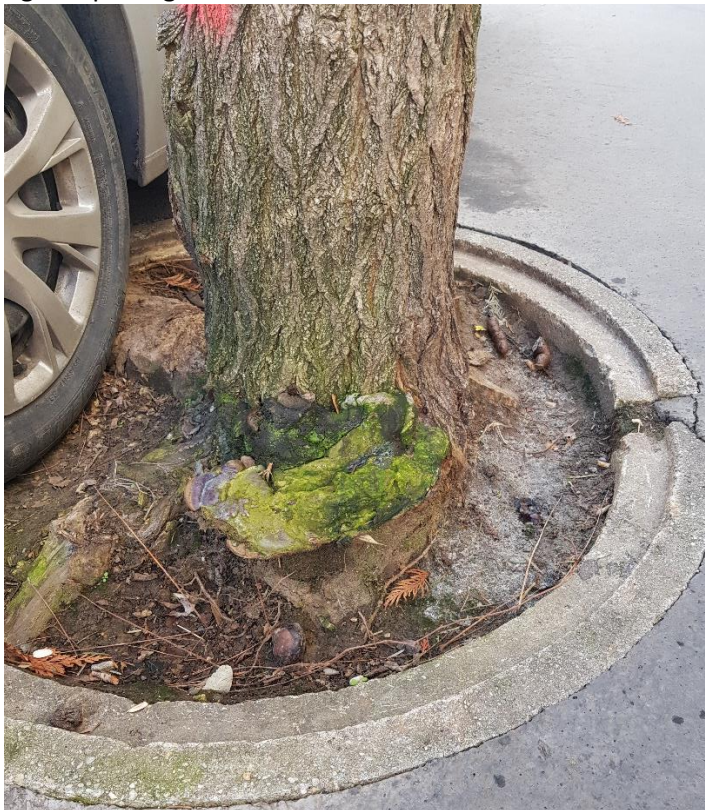
BOULEVARD DE LA LIBERATION – ARBRE N°22 / 20 janvier 2020

Essence :	Robinia pseudoacacia (Robinier faux acacia)
Port :	Semi-libre
Type de plantation :	Alignement
Stade de développement :	Mature
Hauteur :	de 10 à 20m
Taille de la couronne :	- de 5m
Circonférence :	de 51 à 100cm
Aménagement du pied :	Enrobé
Contrainte 1 :	Façade
Contrainte 2 :	Parking
Remarques sur les contraintes :	
Etat du collet :	<p>Agents pathogènes</p>

Etat du fût :	Blessé
Etat du houppier :	Ecorce incluse
Vigueur du sujet :	Moyenne
Etat général :	Douteux
Remarques :	Collet émergeant avec nécrose d'écorce / Fructification d'un champignon lignivore probablement de la famille des Polyporacées / Petite blessure au fût côté stationnement / Stationnement d'un véhicule sur les racines
Détérioration racinaire :	N.C.
Niveau du risque :	Très important
Etude sécuritaire complémentaire :	Non nécessaire
Remarques sur étude sécuritaire :	
Préconisation :	Abattage URG

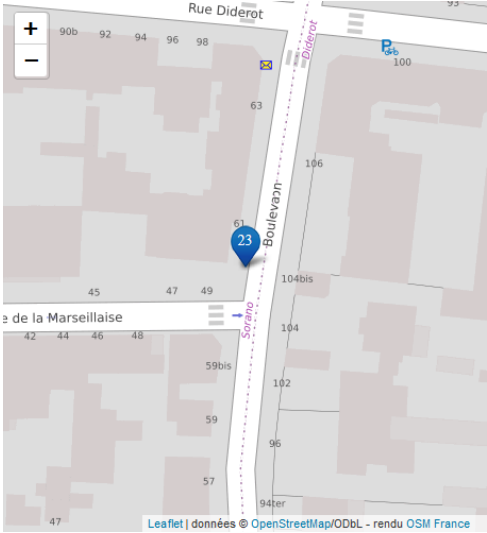
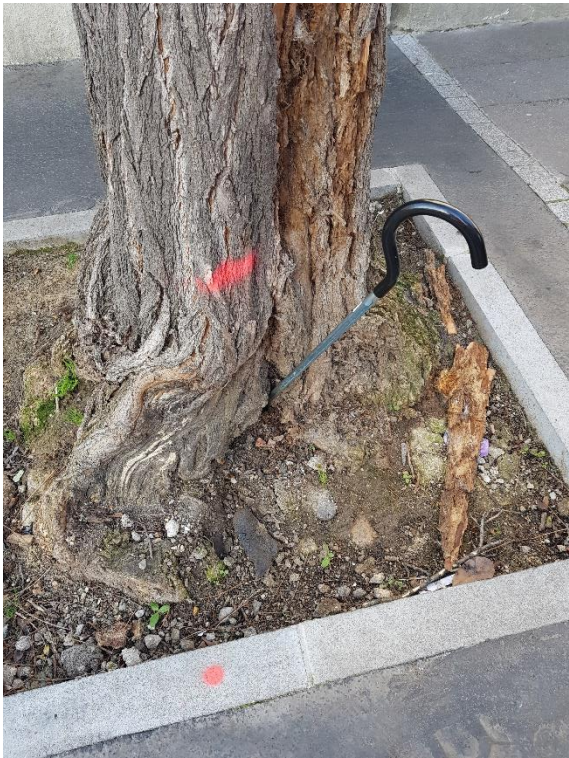
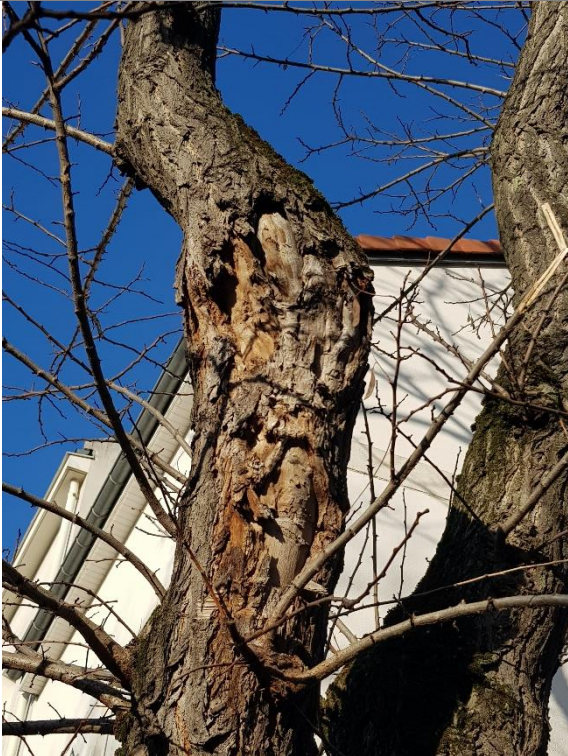
BOULEVARD DE LA LIBERATION – **ARBRE N°23** / 20 janvier 2020

Essence :	Robinia pseudoacacia (Robinier faux acacia)
Port :	Semi-libre
Type de plantation :	Alignement
Stade de développement :	Mature
Hauteur :	de 10 à 20m
Taille de la couronne :	- de 5m
Circonférence :	de 101 à 150cm
Aménagement du pied :	Enrobé
Contrainte 1 :	Façade
Contrainte 2 :	Réverbère
Remarques sur les contraintes :	
Etat du collet :	Cavité ouverte

Etat du fût :	Altéré
Etat du houppier :	Ecorce incluse

Vigueur du sujet :	Faible	
Etat général :	Très altéré	
Remarques :	Collet émergeant avec nécrose d'écorce / Petite cavité au collet descendante / Blessure de 50cm de haut sur charpentière avec nécrose d'écorce	
Détérioration racinaire :	N.C.	
Niveau du risque :	Important	
Etude sécuritaire complémentaire :	Non nécessaire	
Remarques sur étude sécuritaire :		
Préconisation :	Abattage MT pour renouvellement / Surveillance tous les 6 mois des défauts mécaniques et de l'état physiologique et sanitaire / Visite après débourrement afin de contrôler la réaction après la taille de réduction

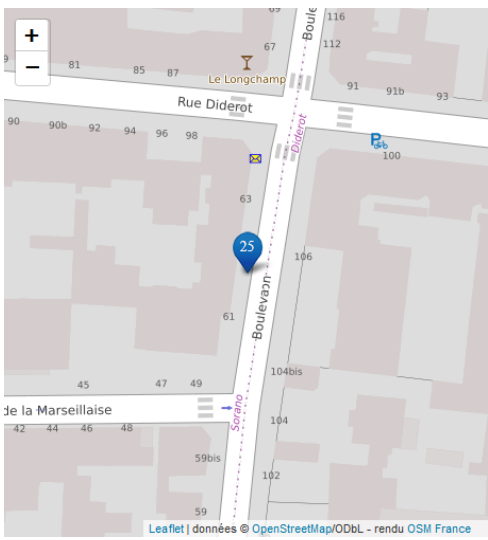
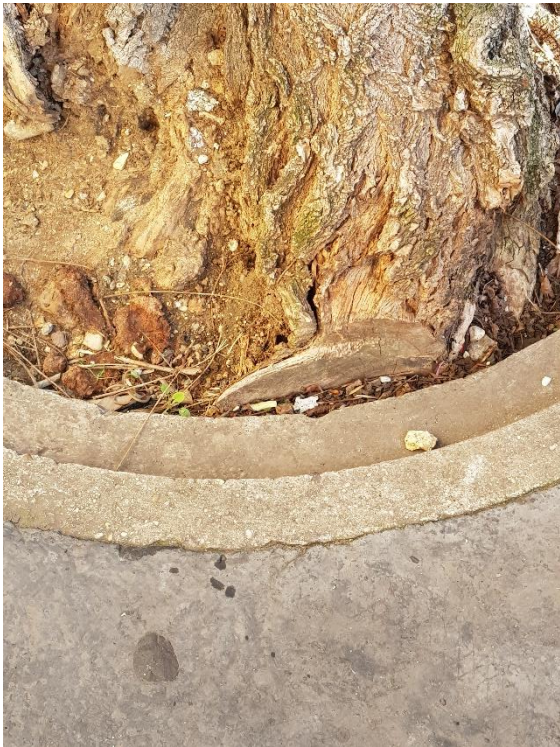
BOULEVARD DE LA LIBERATION – ARBRE N°25 / 20 janvier 2020

Essence :	Robinia pseudoacacia (Robinier faux acacia)
Port :	Semi-libre
Type de plantation :	Alignement
Stade de développement :	Mature
Hauteur :	de 10 à 20m
Taille de la couronne :	- de 5m
Circonférence :	de 101 à 150cm
Aménagement du pied :	Enrobé
Contrainte 1 :	Façade
Contrainte 2 :	N.C.
Remarques sur les contraintes :	
Etat du collet :	<p>Altéré</p>

Etat du fût :	Blessé

Etat du houppier :	Blessé
Vigueur du sujet :	Bonne
Etat général :	Très altéré
Remarques :	Collet émergent avec nécrose d'écorce / Une racine sectionnée pour placement de la bordure / Petites blessures sur le tronc à 3m et 5m / Blessure de 2m recouverte côté trottoir et au niveau d'une ancienne coupe de branche
Détérioration racinaire :	N.C.
Niveau du risque :	Important
Etude sécuritaire complémentaire :	Non nécessaire
Remarques sur étude sécuritaire :	
Préconisation :	Abattage MT pour renouvellement / Surveillance tous les 6 mois des défauts mécaniques et de l'état physiologique et sanitaire / Visite après débourement afin de contrôler la réaction après la taille de réduction

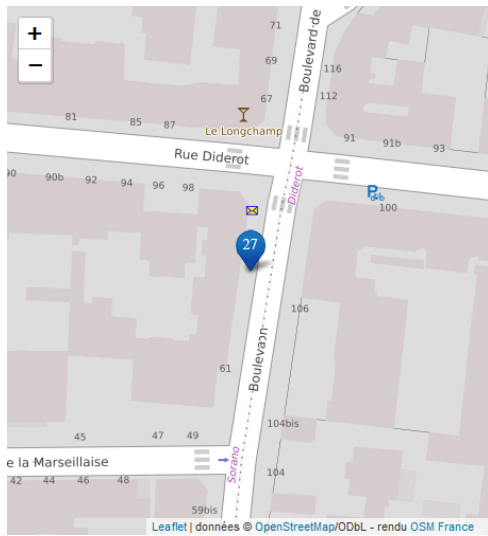
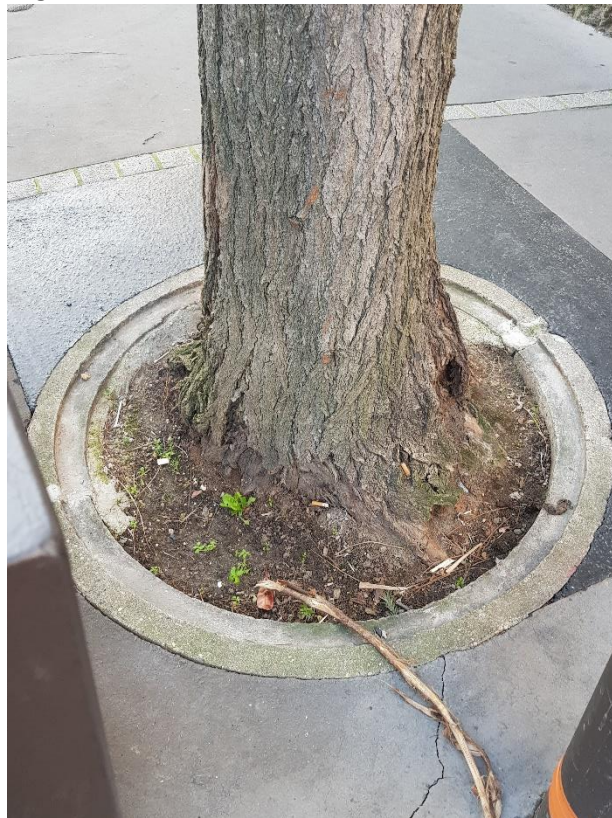
BOULEVARD DE LA LIBERATION – ARBRE N°27 / 20 janvier 2020

Essence :	Robinia pseudoacacia (Robinier faux acacia)
Port :	Semi-libre
Type de plantation :	Alignement
Stade de développement :	Mature
Hauteur :	de 10 à 20m
Taille de la couronne :	- de 5m
Circonférence :	de 101 à 150cm
Aménagement du pied :	Enrobé
Contrainte 1 :	Façade
Contrainte 2 :	Réseaux aériens
Remarques sur les contraintes :	
Etat du collet :	Légèrement altéré

Etat du fût :	Satisfaisant
Etat du houppier :	Satisfaisant
Vigueur du sujet :	Moyenne
Etat général :	Légèrement altéré
Remarques :	Trottoir récemment refait autour de l'arbre, dégâts probables sur le système racinaire superficiel de l'arbre
Détérioration racinaire :	N.C.
Niveau du risque :	Peu important
Etude sécuritaire complémentaire :	Non nécessaire
Remarques sur étude sécuritaire :	
Préconisation :	Abattage MT pour renouvellement / Surveillance tous les 6 mois des défauts mécaniques et de l'état physiologique et sanitaire / Visite après débourrement afin de contrôler la réaction après la taille de réduction
